**OPRACOWANIE ZAKRESU PRAC NAPRAWCZYCH  
KONSERWATORSKO-REMONTOWYCH I RENOWACYJNYCH  
ŚCIAN KOMINA NIEUŻYTKOWANEJ KOTŁOWNI BUDYNKU SZKÓŁ  
od strony ul. ppor. Śliwińskiego w Kołobrzegu.**

*J. Jabłonowski*  
mgr inż. Józef Jabłonowski  
upr. bud. 693/Sz/74  
78-100 Kołobrzeg, ul. Miła 9, tel. 094 3516676

Data opracowania: wrzesień 2018 r

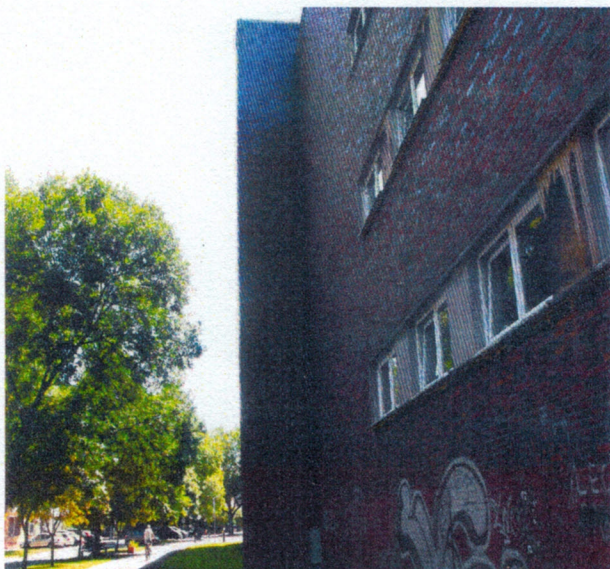
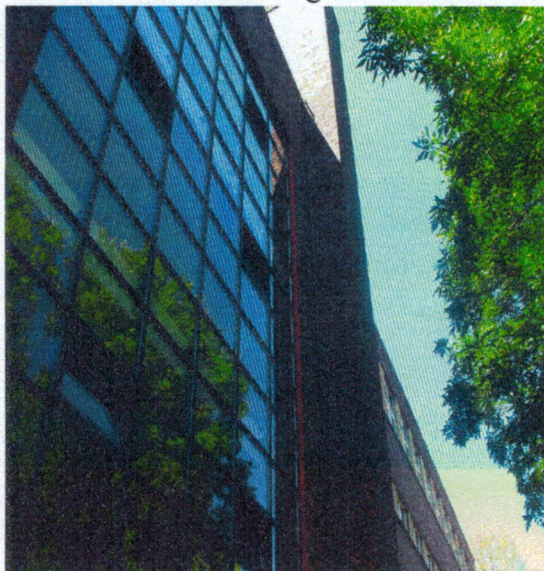
Zdjęcia nr 1 komina nieczynnej kotłowni ze spękanyimi ścianami w górnej części- wymagającej pilnej naprawy  
(ul. Śliwińskiego od strony północnej i południowej)

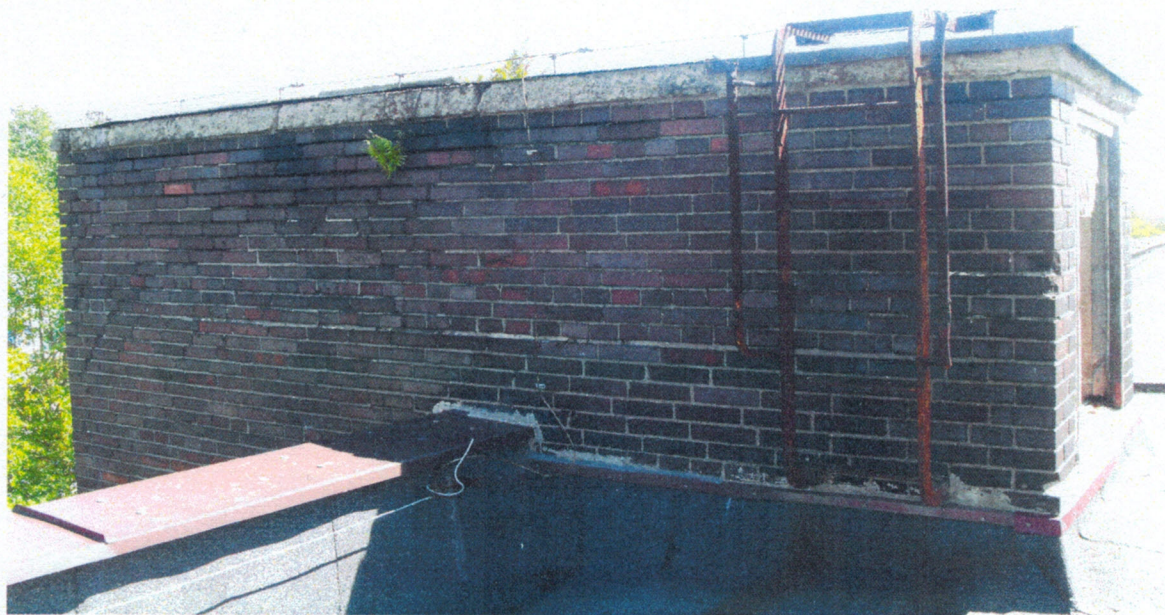
W górnej części komina (od strony wschodniej- ul. Śliwińskiego (zdjęcie nr 2 i zdjęcie nr 3) nastąpiły miejscowe wybrzuszenie ścian zewnętrznych. Również spoiny muru są spękane i nie wiążą już cegieł klinkierowych (zdjęcie nr 2).

Zdjęcie nr 2 widok komina nad dachem budynku od strony półn-zach

- rozbiórka (demontaż) usytuowanej na płycie okapowej komina (daszku), skorodowanej instalacji odgromowej (zdjęcie nr 4 i nr 5),
- rozbiórka papy bitumicznej z istniejącego pokrycia żelbetowej płyty komina (zdjęcie 5),
- rozbiórka popękanej żelbetowej płyty komina (zdjęcie nr 2, nr 4 i nr 5),
- zdemontowanie ze ścian komina stalowej skorodowanej drabiny wejściowej (zdj. nr 2).

3. **z częściowej rozbiórki** (od góry) tej części zewnętrznych ścian komina z cegły klinkierowej oraz murowanych z cegły ceramicznej wewnętrznych przewodów spalinowych (byłych) i wentylacyjnych, które trzeba rozebrać i przemurować od góry i od płaszczyzny muru ogniowego w stronę ul. ppor. Śliwińskiego do poziomu stwierdzonych wybrzuszeń oraz spękanych cegieł i spoin nie posiadających już właściwości wiążących, to jest o przekroju 1,90x(2,93+0.13) i do 11 warstw poniżej obwodowego muru ogniowego dachu ściany zewnętrznej budynku łączącej się ze ścianami komina (2,56m od górnej betonowej płyty-zdjęcie nr 2, nr 3, nr 4 i rys. nr1).

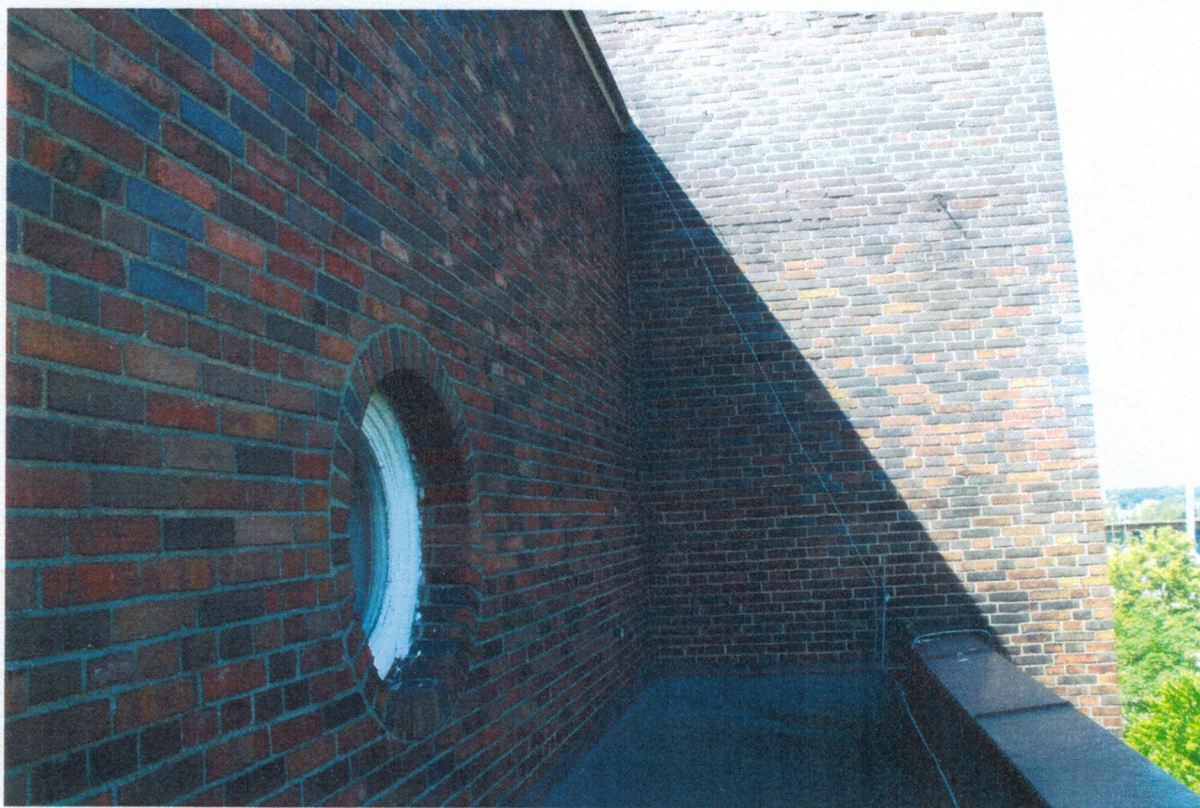
Zdjęcie nr 3 widok komina z dachu nad II piętrem od strony południowej

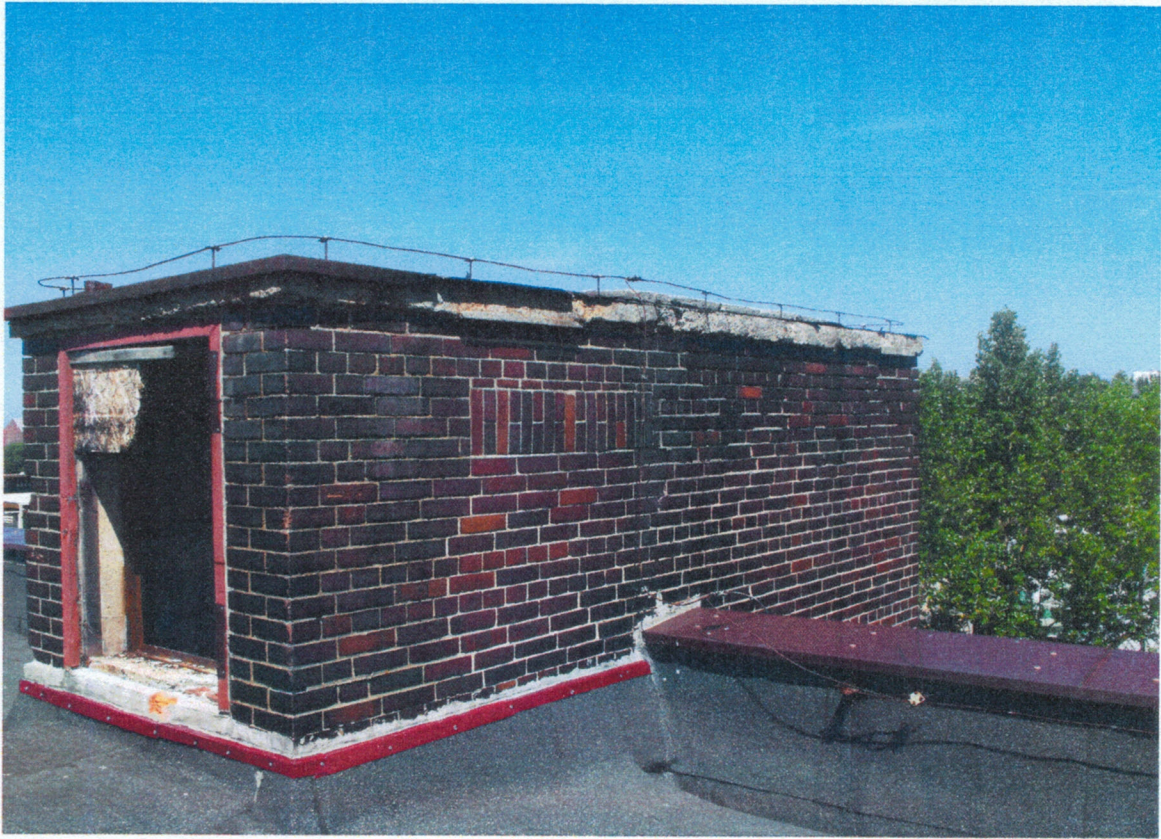
Zdjęcie nr 4 widok komina z dachu nad III piętrem od strony południowej

- zamontowanie do istniejącego kanału kominowego i bocznego otworu w ścianie komina (od strony dachu) drzwi drewnianych z zamknięciem na kłódkę (zdjęcie nr 4).

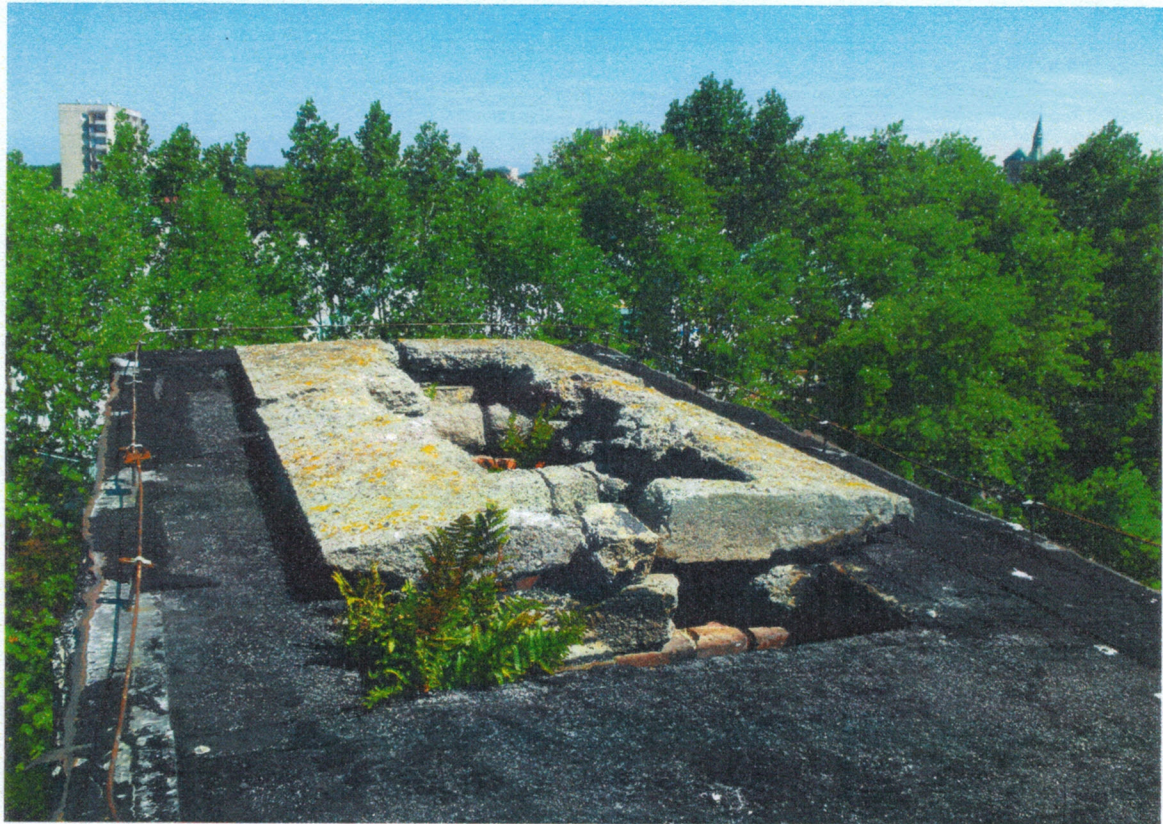
Zdjęcie nr 5 Zdjęcie górnej płyty okapowej komina wewnętrznych kanałów i całego komina

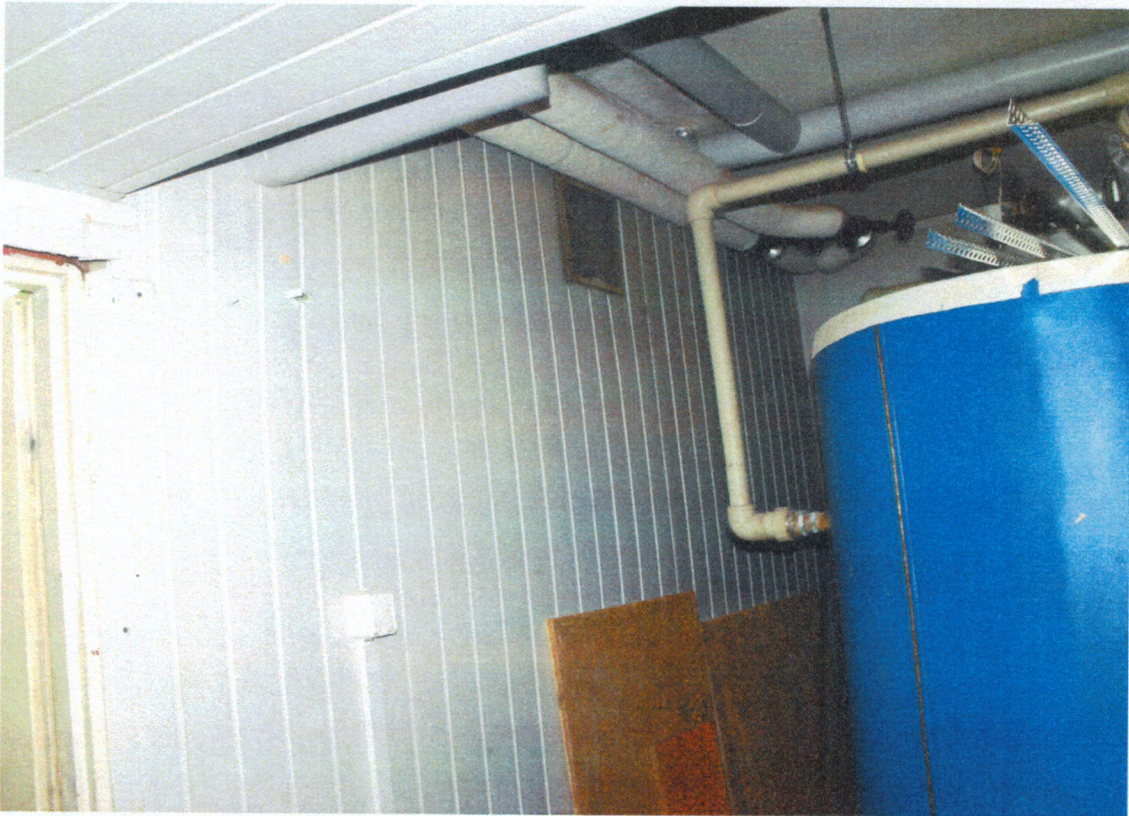
Zdjęcie nr 6 podłączenie wentylacji z pomieszczenia byłej kotłowni do komina w poziomie piwnic.

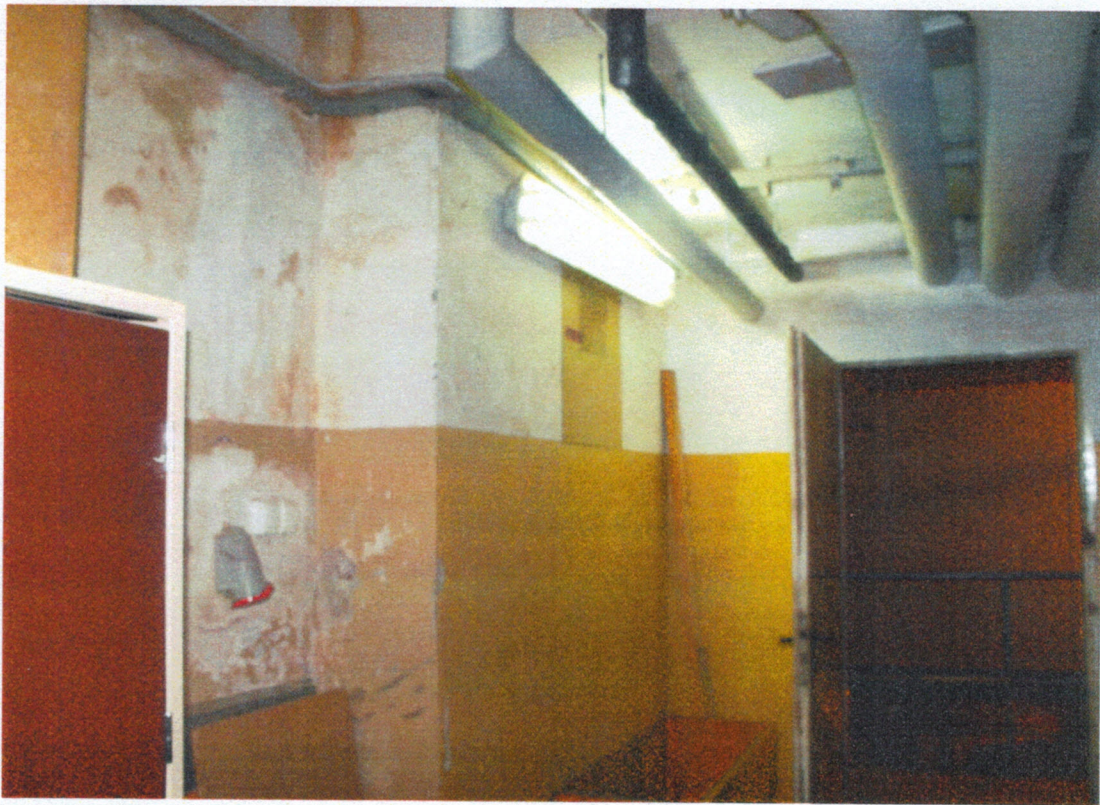
Zdjęcie nr 7 częściowy widok komina w pomieszczeniu piwnic.
